饶平县新丰中心卫生院  
核技术利用扩建项目  
竣工环境保护验收监测报告表

建设单位：饶平县新丰中心卫生院

编制单位：广州南方医疗设备综合检测有限责任公司

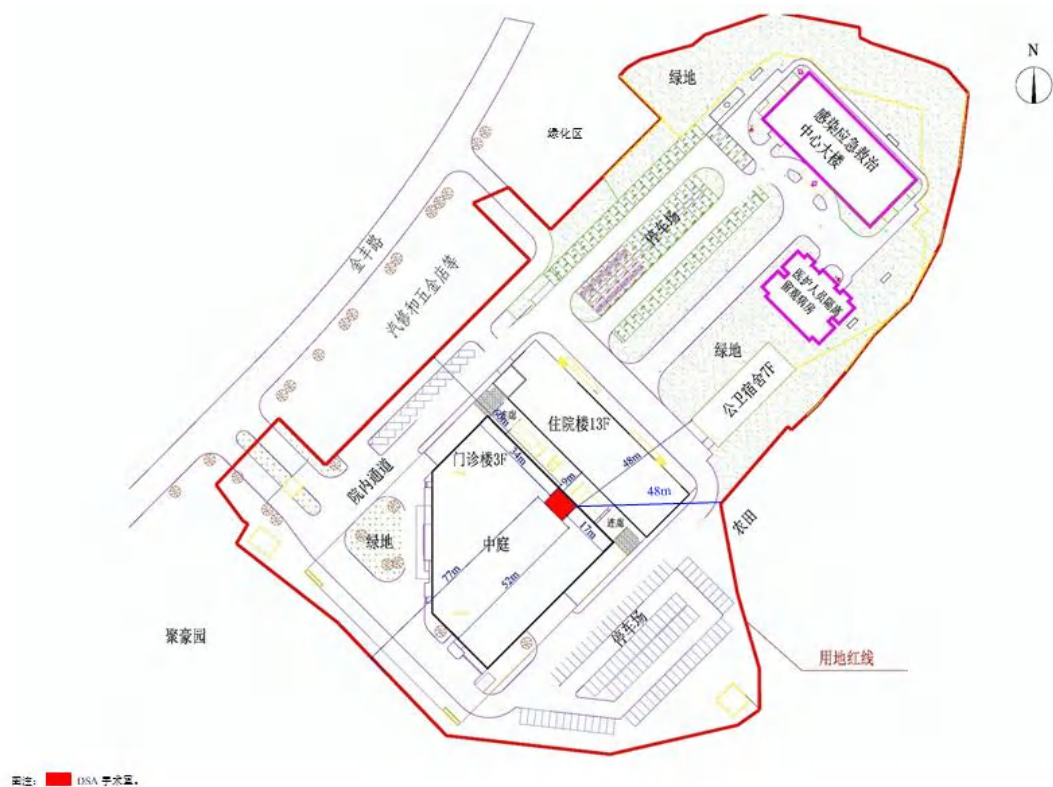
图 2-2 医院总平面图及项目周围 50m 范围内环境保护目标环境示意图

本项目位于门诊楼一层，建设单位新购一台 DSA 设备安装于 DSA 手术室，用于介入手术中的放射诊疗。本项目 DSA 机房辐射工作场所 50m 评价范围内包括医院门诊楼、住院楼、公卫宿舍楼及门诊楼外院内通道。医院总平面布局图及项目周边 50m 范围环境示意图见图 2-2。门诊楼 1 层平面布局图见图 2-3，门诊楼 2 层平面图见图 2-4。环评和验收阶段项目内容及规模见表 2-1。

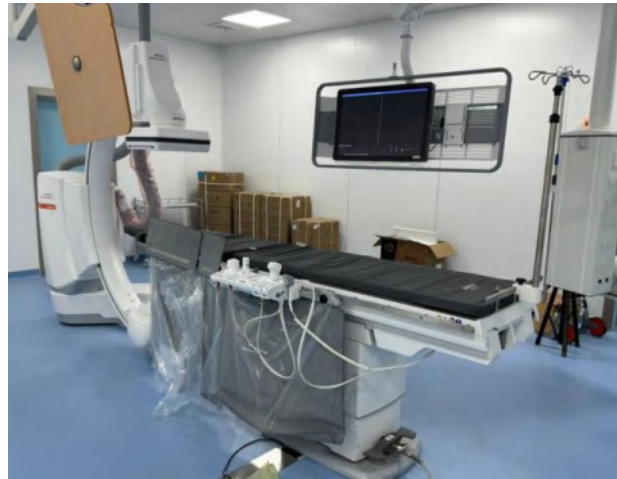
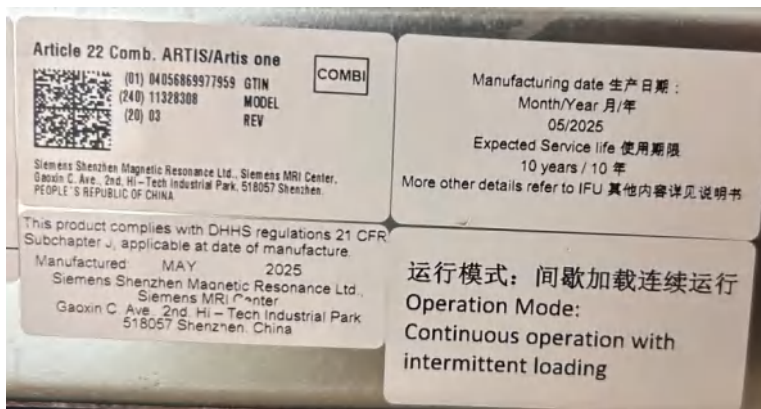
图 2-6 射线装置铭牌

| 设备名称 | 型号 | 生产厂家 | 出厂编号 | 主要参数 | 安装场所 |
|---|---|---|---|---|---|
| 医用血管造影 X 射线系统 (DSA) | ARTIS one | 西门子 (深圳) 磁共振有限公司 | 83503 | 125kV,<br>1000mA | 门诊楼 1 楼介入诊疗中心 DSA 手术室 |

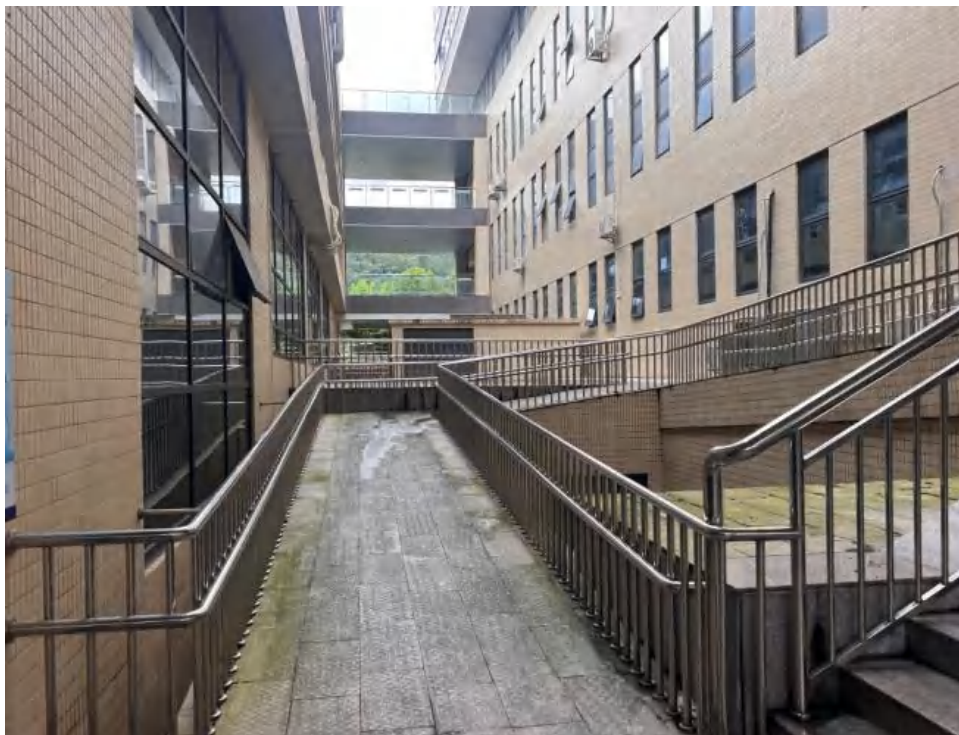
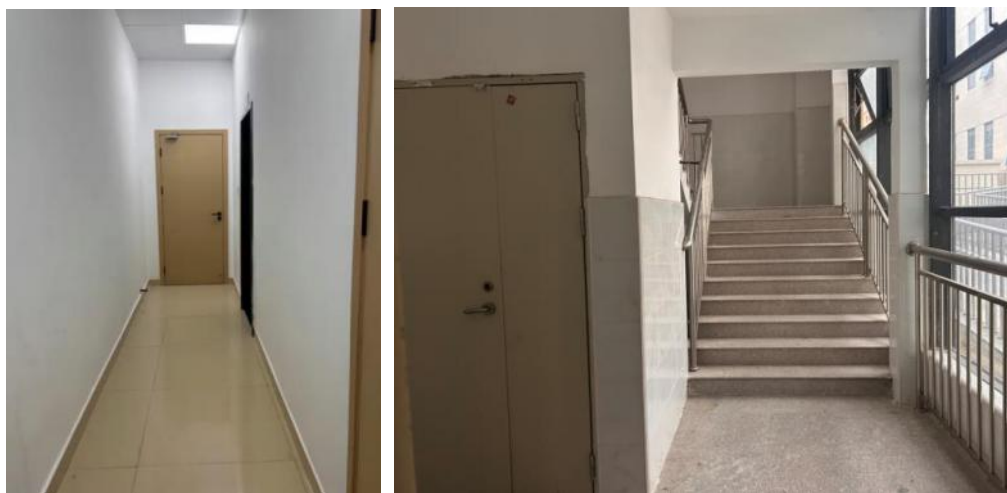
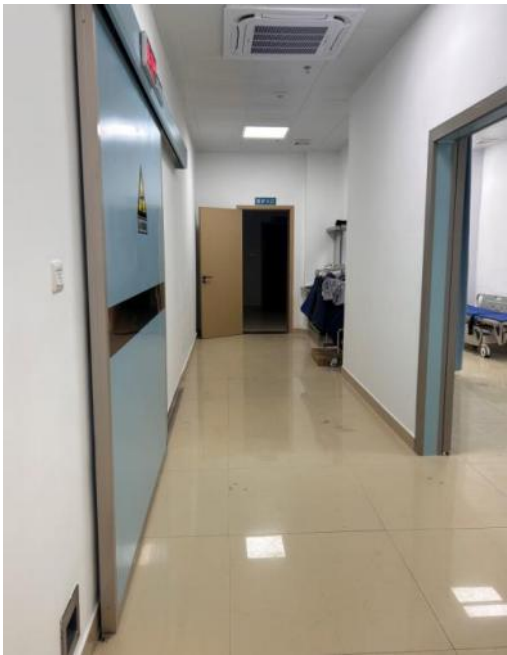
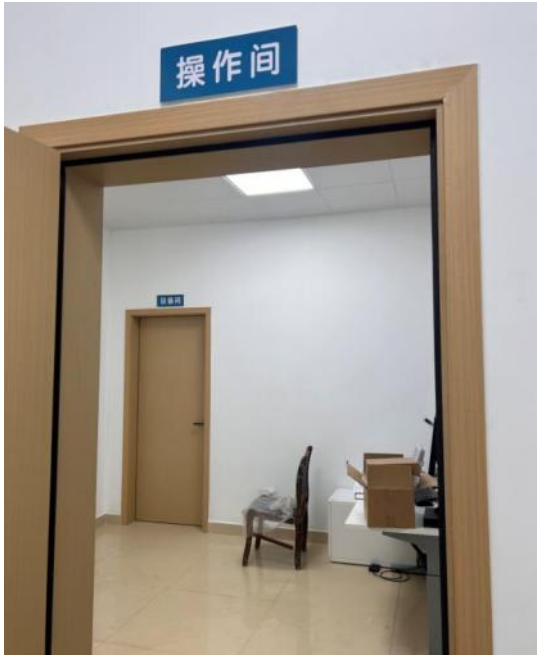
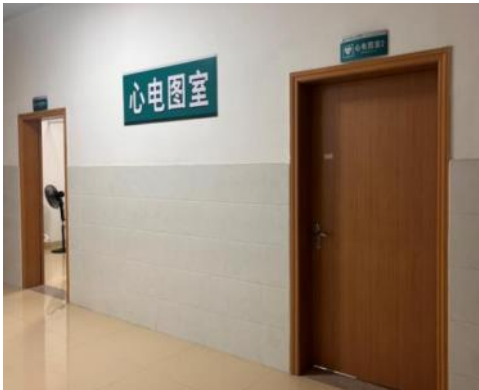
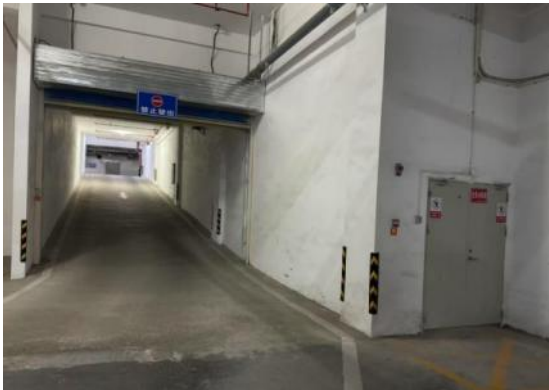
图 3-2 项目机房周边环境情况

东北侧：室外连廊

东南侧：楼梯、污物走廊

西南侧：洁净走廊

西北侧：操作间、设备间

上方：心电图室 1、心电图室 2、走廊

下方：消防水泵房、车道

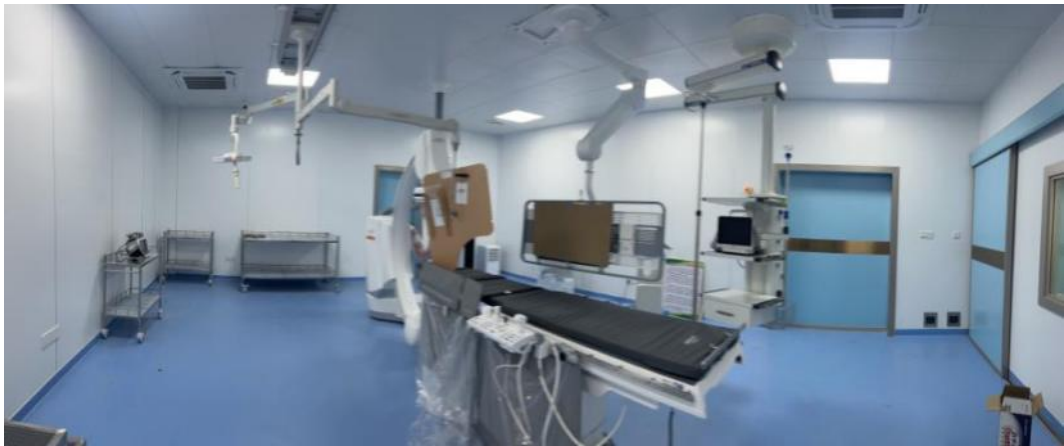
本项目场址位于门诊楼 1 层 DSA 手术室。根据现场勘察，DSA 手术室东南面为污物走廊、负压房、氧气储存、楼梯，西南面为洁净走廊，西北面为操作间、设备间，东北面为室外连廊，正上方为心电图室、走道，正下方地下车道、消防水泵房控制室。项目 DSA 机房的位置和毗邻布置见图 3-1，机房周边环境情况见图 3-2。机房布局、位置与环评报告中的描述基本一致。工作场所布局与环评文件一致性详见表 3-1。

外布局现场调查图

机房内布局调查图

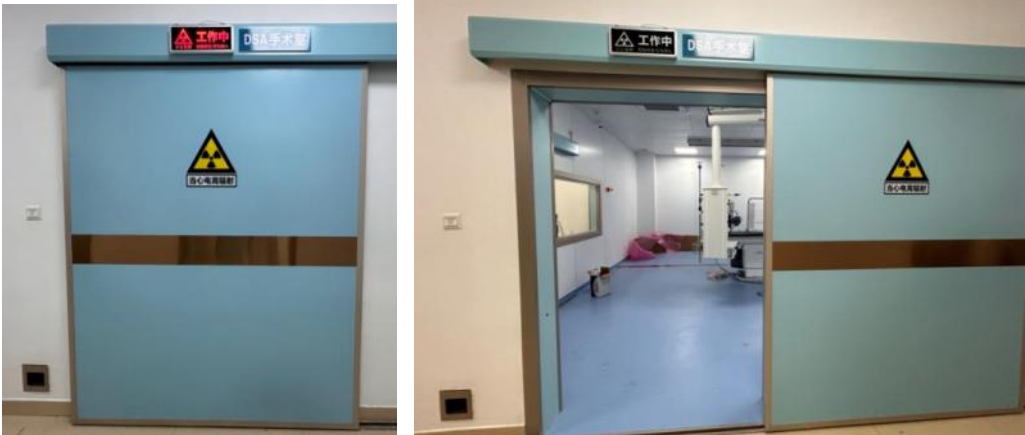
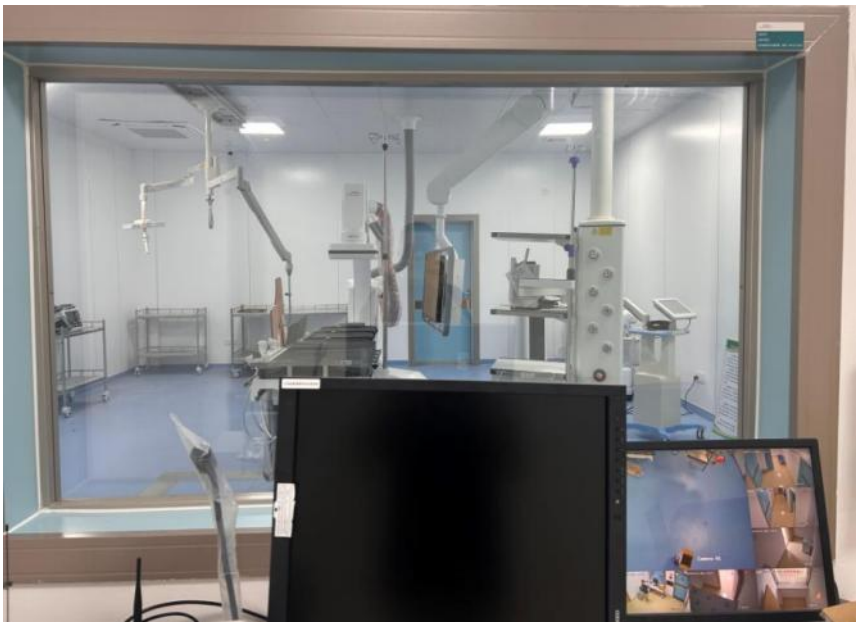
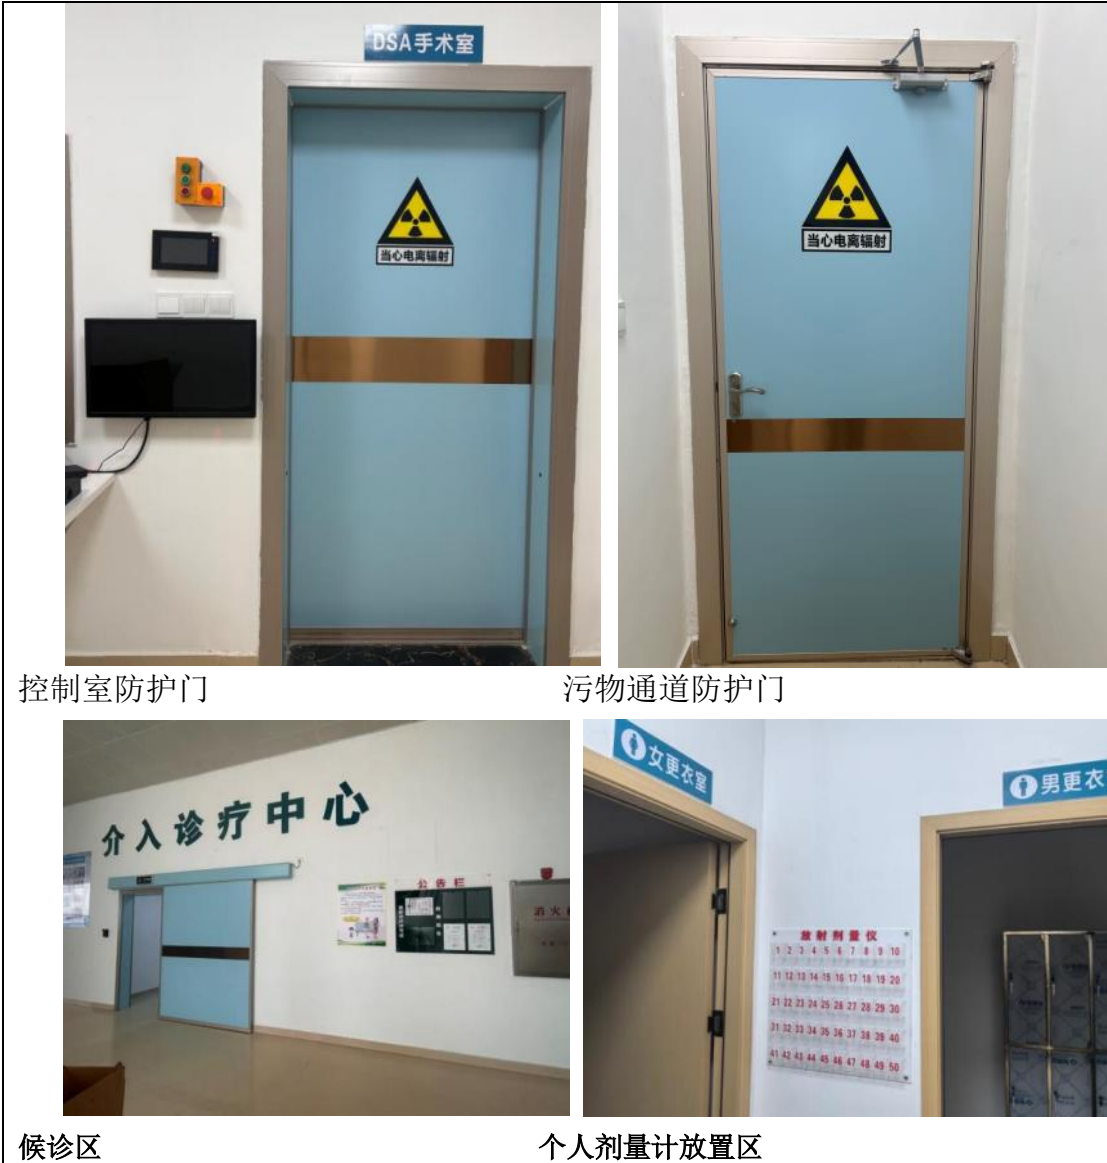
图 3-4 项目机房的联锁装置和警示标志现场核查情况

| 表 3-3 该项目放射机房的警示标识、安全联锁装置、闭门装置等一览表 | | | | |
|---|---|---|---|---|
| 1 | GBZ 130-2020 6.4.1 | 机房应设有观察窗或摄像监控装置，其设置的位置应便于观察到受检者状态及防护门开闭情况。 | DSA 手术室控制室设置有铅玻璃观察窗，工作人员能够观察到受检者状态。手术室吊顶东侧和西南侧洁净走廊安装了监控装置，操作台设置了监控显示装置，便于观察介入手术室患者防护门、医护防护门的开闭情况。 | 符合 |
| 2 | GBZ 130-2020 6.4.4 | 机房门外应有电离辐射警告标志；机房门上应有醒目的工作状态指示灯，灯箱上应设置如“射线有害、灯亮勿入”的可视警示语句；候诊区应设置放射防护注意事项告知栏 | 各防护门上均张贴有电离辐射警告标志。患者防护门上方安装有工作状态指示灯。工作状态指示灯警示语句为“射线有害 灯亮勿入”。候诊区张贴有放射防护注意事项。 | 符合 |
| 3 | GBZ 130-2020 6.4.5 | 平开机房门应有自动闭门装置；推拉式机房门应设有曝光时关闭机房门的管理措施；工作状态指示灯能与机房门有效关联 | 患者防护门为电动推拉防护门，设置有电动锁止装置和红外防夹装置；患者防护门与上方工作状态指示灯有效联动，门关灯亮，门开灯灭；控制室防护门、污物通道门为手动平开门，并安装了自动闭门装置和手动锁止装置。 | 符合 |

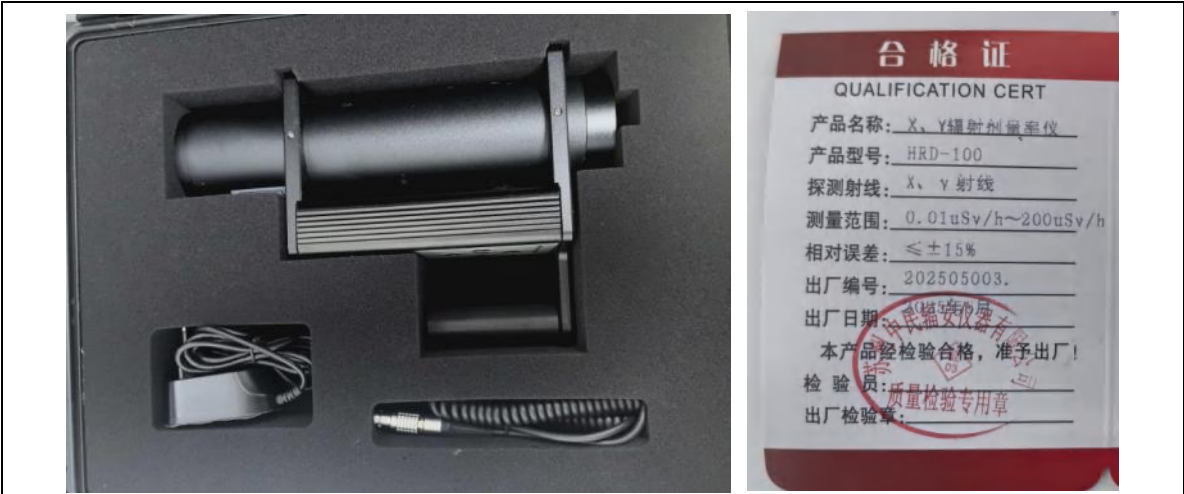
图 3-5 辐射监测仪器

本项目配备一台辐射监测仪器，仪器信息见表 3-4，配备的仪器见图 3-5，本项目配备的辐射监测仪器一年送检一次。

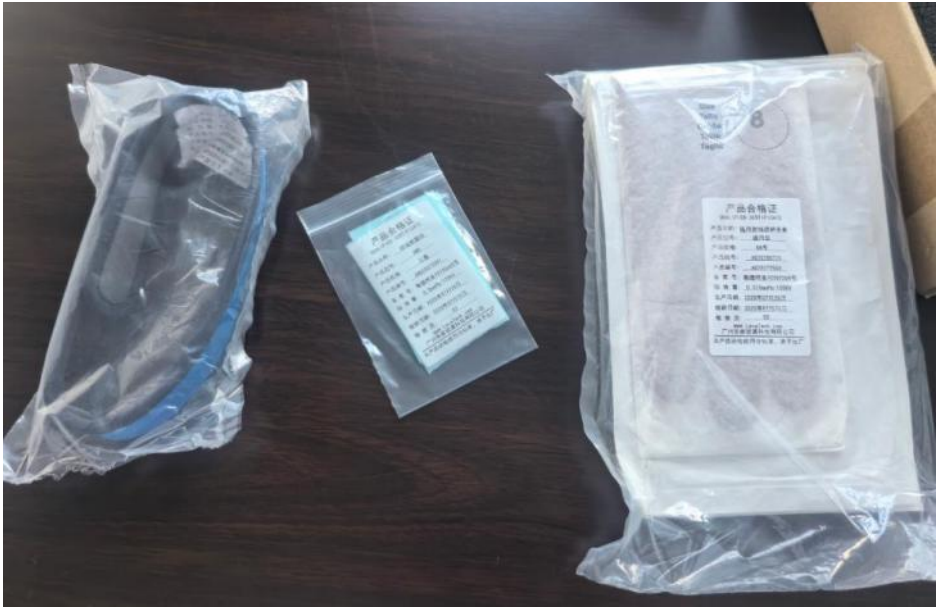
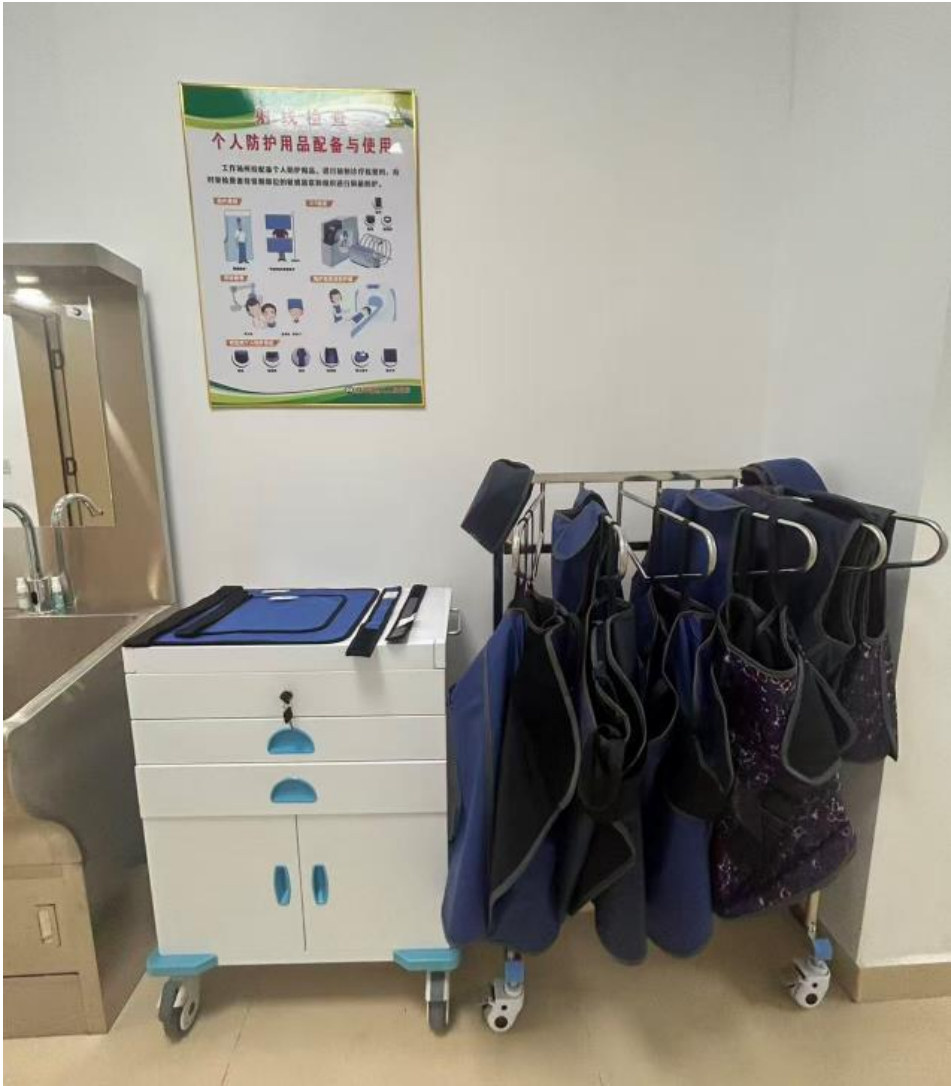
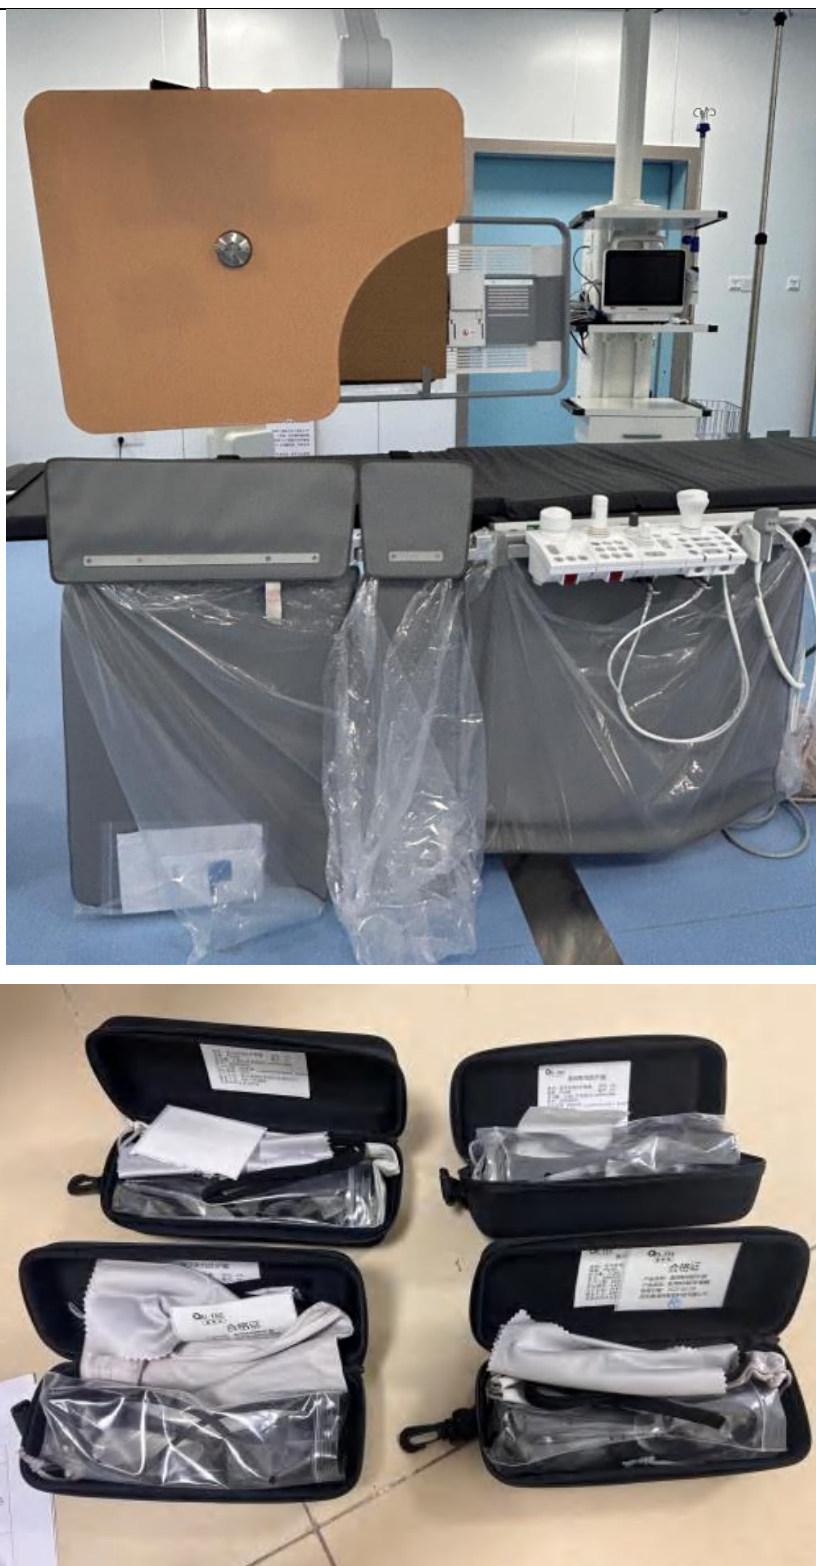
图 3-6 介入手术室配备的个人防护用品和辅助防护设施

表 3-5 可知，辐射工作场所为受检者和工作人员配备的个人防护用品种类和数量符合要求；介入手套铅当量不低于 0.025mmPb，其他防护用品的铅当量均为

0.5mmPb，符合要求。配备的辅助防护设施的种类、数量、铅当量符合要求。

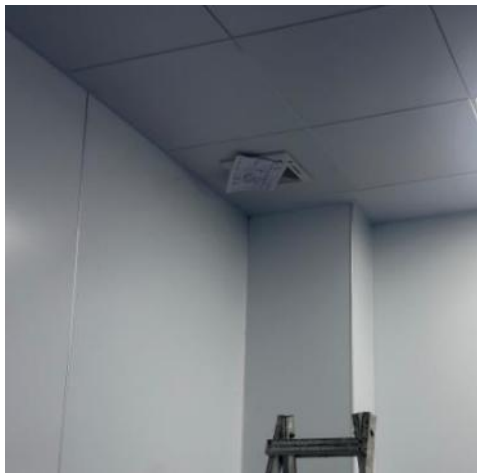
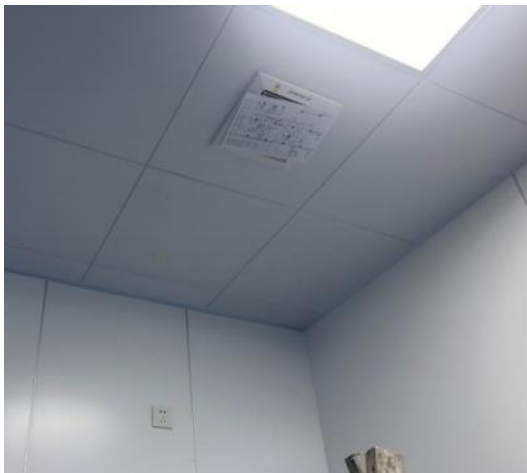
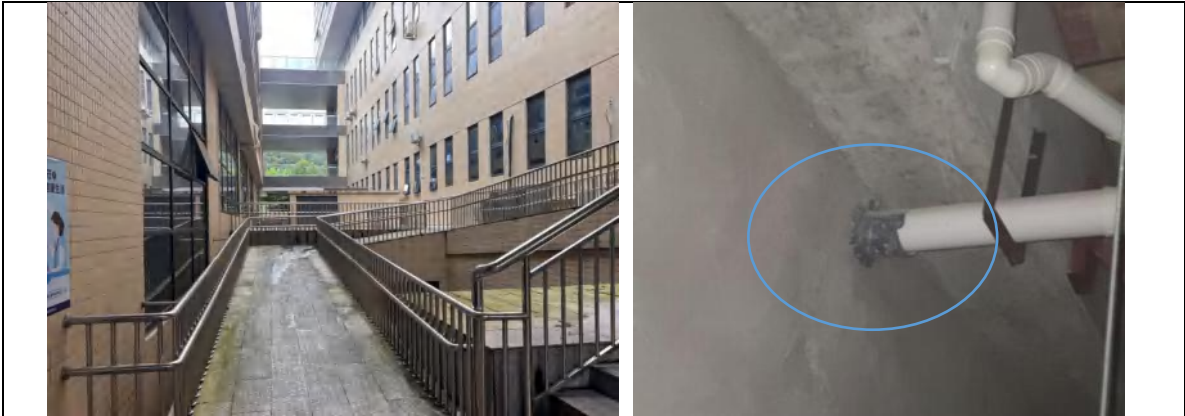
图 3-7 项目机房通风系统和通风管道穿墙补偿防护现场核查

管电压最大为 125kV，能量较低，电离空气能力弱，臭氧（O<sub>3</sub>）和氮氧化物（NO<sub>x</sub>）产生量极低，建设单位在 DSA 手术室吊顶南面、北面设置了 2 个排气扇，接管道穿机房西北墙，风管从设备间东北墙穿出，将废气排至室外，室外为连廊，无人聚集和停留，对环境的影响较小，与环评设计要求大体一致。

为保证防护效果，在通风管穿墙位置包裹了 4mmPb 铅板进行了防护补偿。经核查，项目机房内通风装置工作正常，换气效果良好。项目机房采取的通风措施符合《放射诊断放射防护要求》（GBZ 130-2020）的要求。

根据已批复的环评文件要求，电缆沟穿墙部分用 4mm 铅皮搭接，铅皮搭接尺寸不小于缝隙宽度 10 倍以上，能够有效防止射线泄漏，详见下图 3-7。

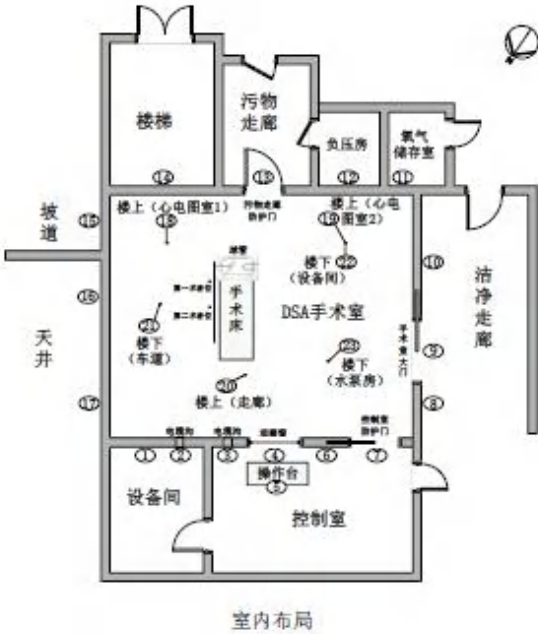
室内布局

注：1、以上结果均未扣除仪器对宇宙射线的响应部分。  
2、出束条件：透视、CARD/FL Card,15p/s、78.8kV、70.0mA、标准水模。  
3、本次检测的出束时间不小于测量仪器的响应时间，因此仪表读出值无需进行测量仪器响应时间修正。
